RAPPORT D'ENQUÊTE**EN004375**

**Accident ayant causé la mort d'un travailleur
de l'entreprise 9107-4880 Québec inc. (S.O.S. Béton),
survenu le 2 décembre 2022 sur un chantier de construction
situé au 211, rue Gendron à Victoriaville.**

Service de la prévention-inspection – Mauricie et Centre-du-Québec

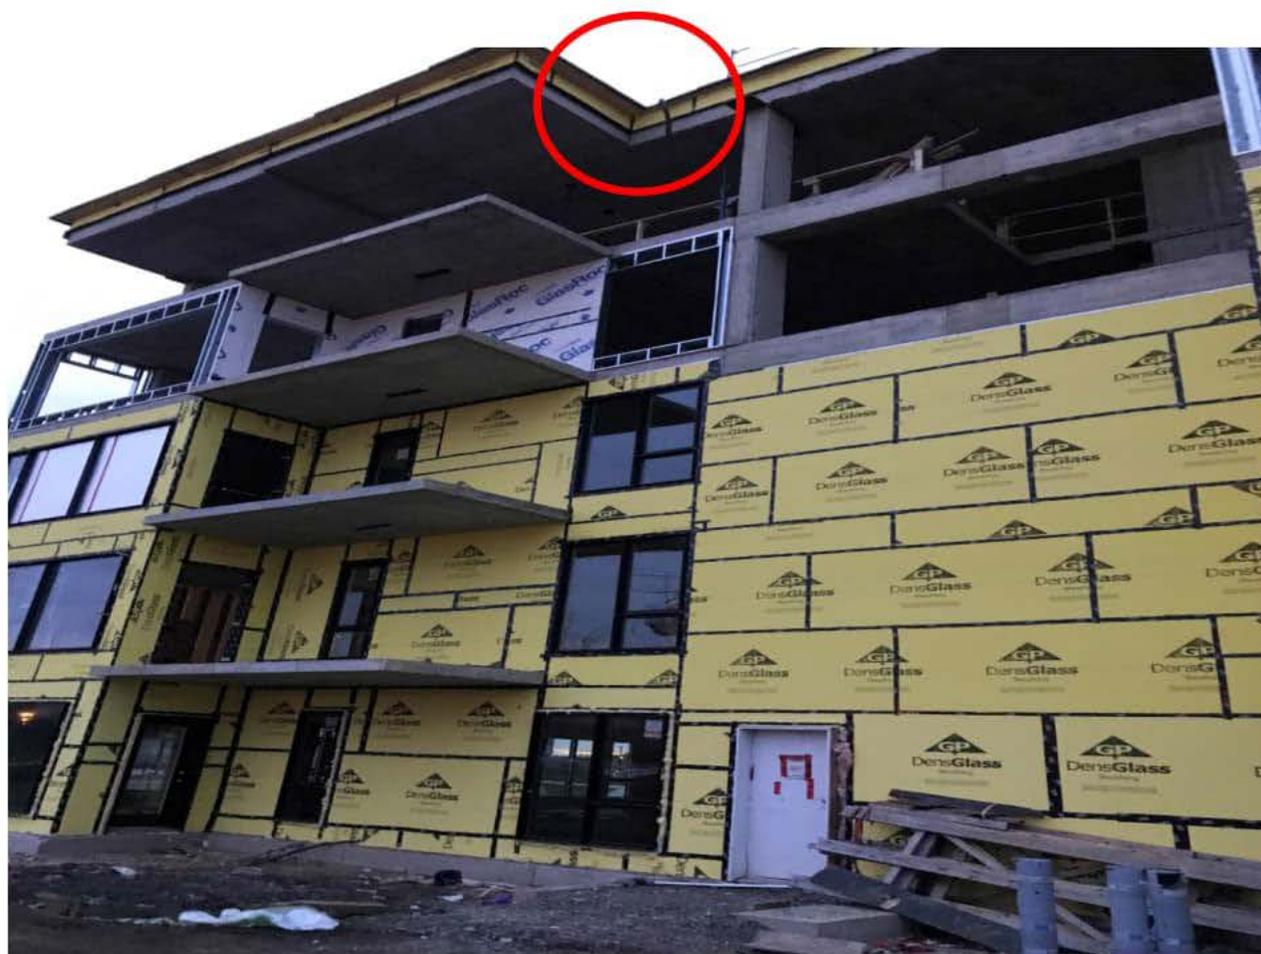
Le 2 décembre 2022, vers 14 h 00, un travailleur s'affaire à nettoyer la surface de béton du toit d'un immeuble en construction de cinq étages. Pour se faire, il utilise un aspirateur tout en se déplaçant à reculons. Alors qu'il circule en bordure du toit à proximité du parapet, il fait une chute de plus de 15 m.

Figure 1 : Photographie du lieu de l'accident (encerclé sur la photo)

Le 2 décembre 2022, la CNESST a interdit tout travail sur le toit jusqu'à l'installation d'un garde-corps conformément à l'article 2.9.2 du Code de sécurité pour les travaux de construction (RAP1408249). Un rapport complémentaire (RAP1408310) a été transmis au maître d'œuvre et à l'employeur le 5 décembre 2022.

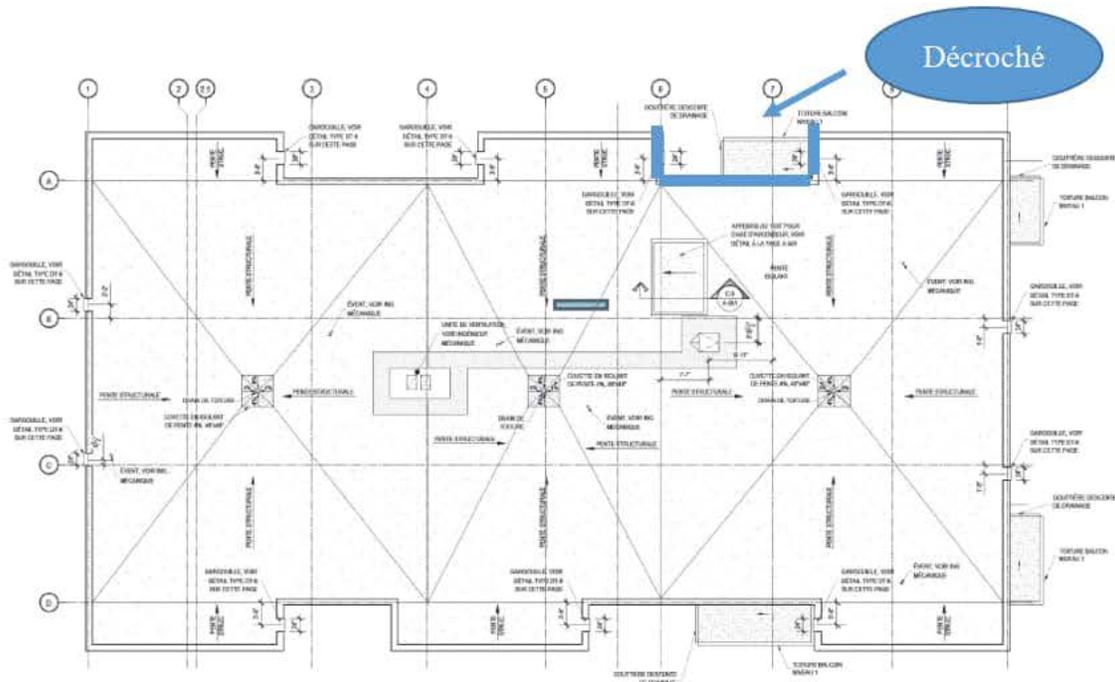
Fig. 3 - Plan du toit de l'immeuble
Source : BLH Architecte (modifié CNESST)

Le toit plat de l'immeuble a une superficie totale de 961 m² (10 427 pi²) et sa hauteur est de plus de 15 m. La configuration du toit compte, sur le côté est, deux décrochés munis d'un parapet de 0,4 m (15,75 po) de hauteur.

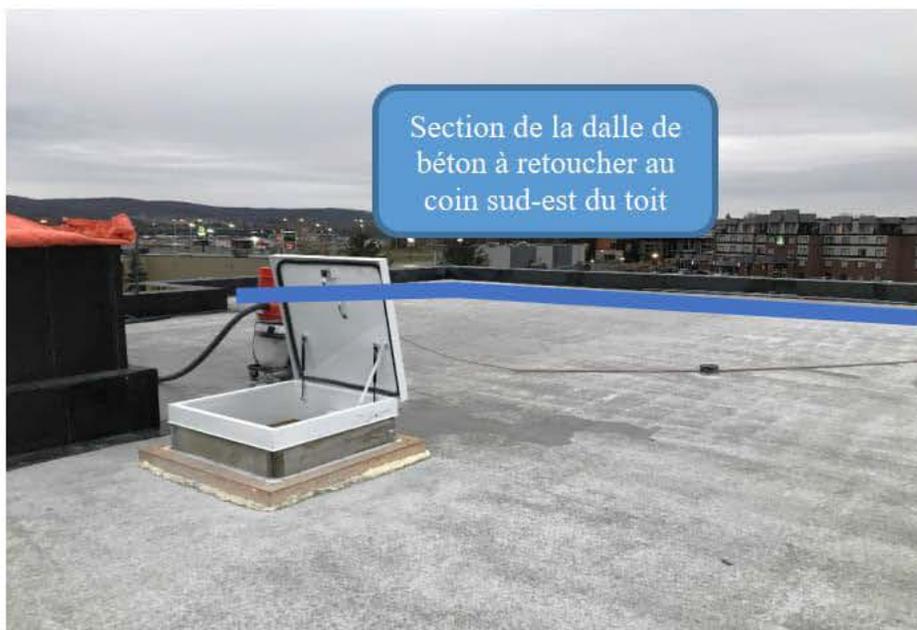
Fig. 7 - Section de la dalle à retoucher
Source : CNESST

Vers 13 h 30, le travail de ponçage est terminé. Le travailleur n° 1 informe G qu'une section de la dalle de béton (coin sud-est) longeant le parapet serait à retoucher avec la ponceuse de sol. Il est donc décidé de poncer de nouveau cette section de la dalle de béton. Une fois le ponçage effectué le travailleur n° 2 entreprend le nettoyage de cette section à l'aide de l'aspirateur. À ce moment, G et le travailleur n° 1 se trouvent à l'autre extrémité du toit à charger les équipements et matériaux dans la plate-forme de l'appareil de levage de matériaux.

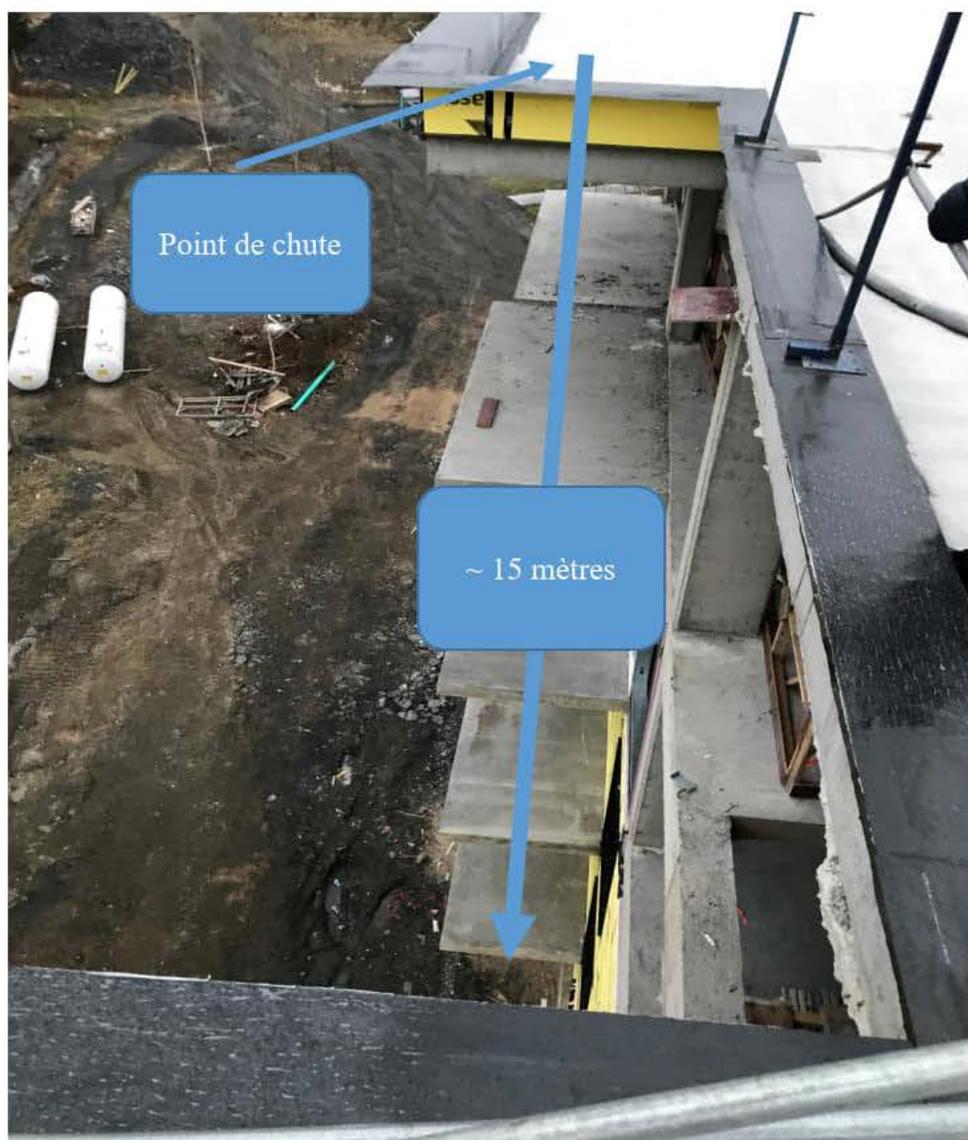
Alors qu'il finalise le nettoyage de la dalle de béton à l'aide de l'aspirateur, le travailleur n° 2 se déplace à reculons en longeant le parapet du côté est. Lorsqu'il rencontre le décroché, il se heurte à ce dernier, perd l'équilibre et chute d'une hauteur d'environ 15 m.

Fig. 8 - Photo de la hauteur du toit et du point de chute

En utilisant l'aspirateur, en bordure du vide, le travailleur, sans moyen de protection contre les chutes, perd l'équilibre au niveau du décroché et fait une chute estimée de 15 m au sol.

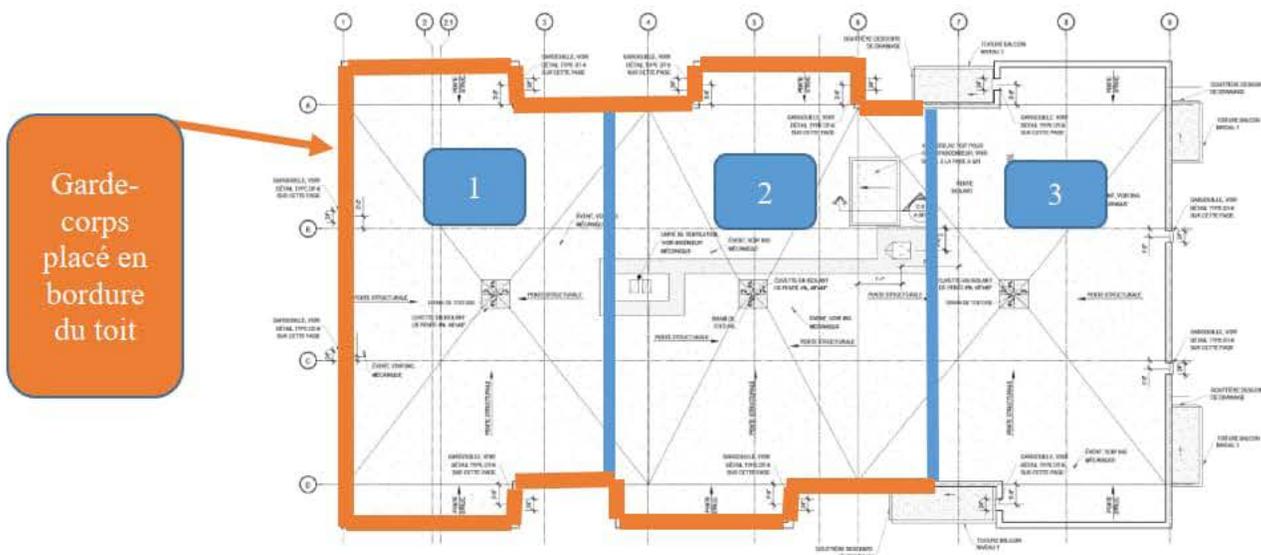
Fig. 9 - Plan toiture avec garde-corps et divisé par bassins
Source : BLH Architecte (modifié CNESST)

Des garde-corps métalliques sont installés sur les parapets sur environ les deux tiers du périmètre du toit (bassins 1 et 2). Ces garde-corps ont été installés par dans le cadre des travaux de toiture. Il y a absence de garde-corps en bordure du toit au niveau du bassin 3. La mise en place des garde-corps suit l'avancement des travaux de toiture.

Lors de la découverte d'une mauvaise adhérence de la membrane à la dalle de béton, les couvreurs quittent le chantier et laissent les garde-corps en place (bassins 1 et 2), mais le bassin 3 est toujours sans garde-corps. Avant l'arrivée de l'entreprise spécialisée en béton, il n'y a pas eu de planification des mesures de protection contre les chutes à mettre en place vu le changement dans la nature des travaux à effectuer et de la nécessité pour les travailleurs d'œuvrer en bordure du vide dans le secteur du bassin 3.

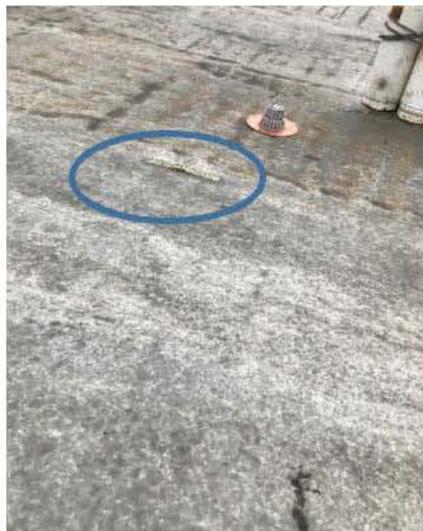
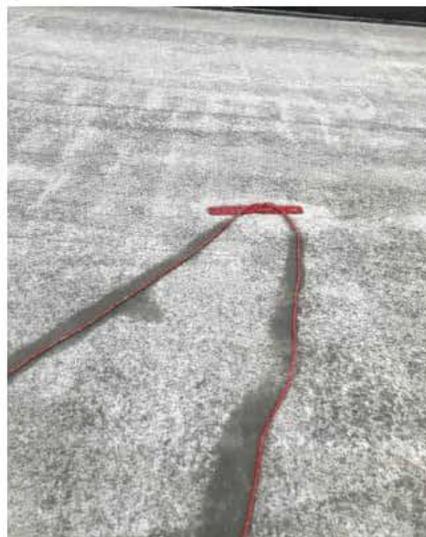
Deux ancrages individuels sont disponibles au niveau de la toiture. Ils sont fixés à la dalle de béton. Ils sont situés au niveau des bassins 1 et 3.

Ces ancrages n'ont pas été utilisés dans le cadre des travaux de ponçage.

Bien que le maître d'œuvre ait prévu deux ancrages au niveau de la toiture, aucune directive n'a été donnée aux travailleurs de les utiliser. Les travailleurs ne portent pas leur harnais de sécurité avec liaison antichute au moment de l'accident. Malgré la présence des ancrages au toit et selon le principe de la hiérarchie des moyens de prévention, la mise en place d'un garde-corps au pourtour du bassin 3 aurait offert une meilleure protection contre les chutes que l'utilisation d'un harnais de sécurité qui lui, arrête la chute. Le garde-corps demeure donc le moyen de protection collectif privilégié par la réglementation pour contrer le danger de chute, car il empêche la chute et aurait dû être installé en bordure de l'ensemble du toit.
