RAPPORT D'ENQUÊTE**EN004375**

**Accident ayant causé la mort d'un travailleur
de l'entreprise 9107-4880 Québec inc. (S.O.S. Béton),
survenu le 2 décembre 2022 sur un chantier de construction
situé au 211, rue Gendron à Victoriaville.**

Service de la prévention-inspection – Mauricie et Centre-du-Québec

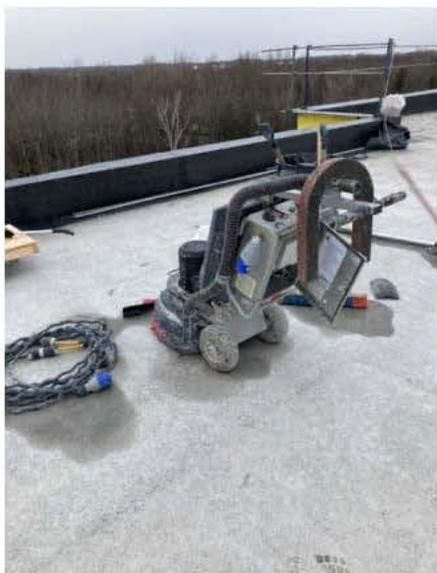
Fig. 5 - Ponceuse de sol
Source : CNESST

Deux travailleurs de S.O.S. Béton sont affectés au travail de ponçage de la surface de béton de l'ensemble du toit. **G** est également présent sur la toiture. Les travailleurs utilisent une ponceuse de sol à béton HTC 500 et un aspirateur Husqvarna, S26.

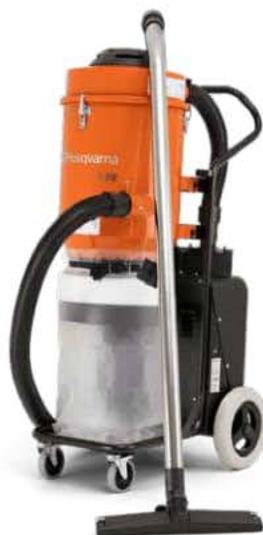
Fig. 12 - *Aspirateur Husqvarna*

Cet aspirateur est conçu pour l'aspiration de la poussière sèche et il est destiné à un usage commercial. Il est muni d'un tuyau avec raccords, d'un tube en acier et d'une brosse pour le sol. La brosse pour le sol est dotée de roues réglables qui peuvent être ajustées afin d'obtenir un meilleur effet d'aspiration. Elle est également munie de bandes de caoutchouc qui peuvent être remplacées.
